LE CHANTOIR DES ECUREUILS A LOVERVAL (GERPINNES)

Ouverture d'un effondrement béant en bordure d'une crèche

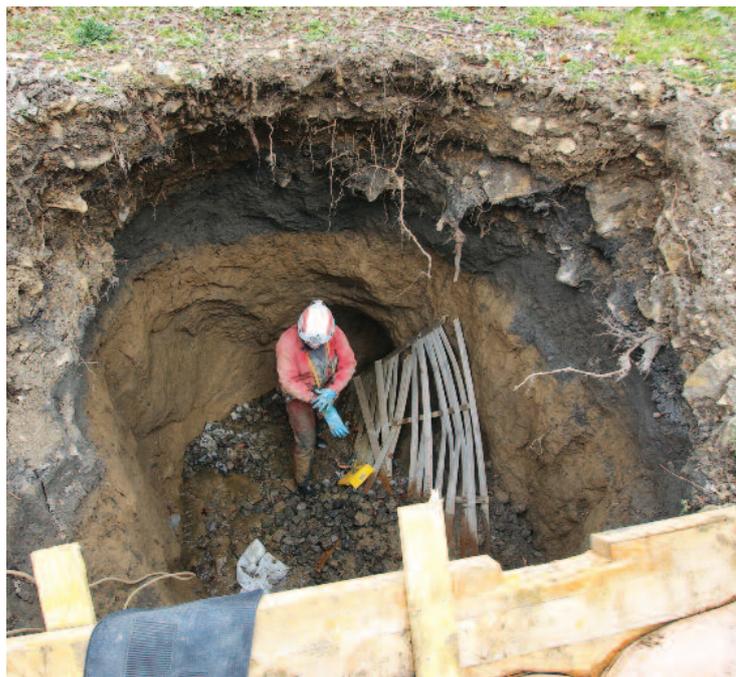
Fig. 1. Exploration du chantoir des Ecureuils par le Groupe Spéléo de Charleroi, à la base de l'effondrement de 2 m de profondeur.

Description : Vaste chantoir brutalement ouvert dans la berge droite du ruisseau de Saint-Hubert, entre le 15 et le 16 mars 2019 suite à une période de crue. Ouverture circulaire de plus de 2 m de diamètre à moins de 3 m de la rue. Le puits d'entrée, dans un limon bien compact, se prolonge par un couloir accessible sur 3 m à la terminaison duquel les eaux s'engouffrent avec un soutirage important.

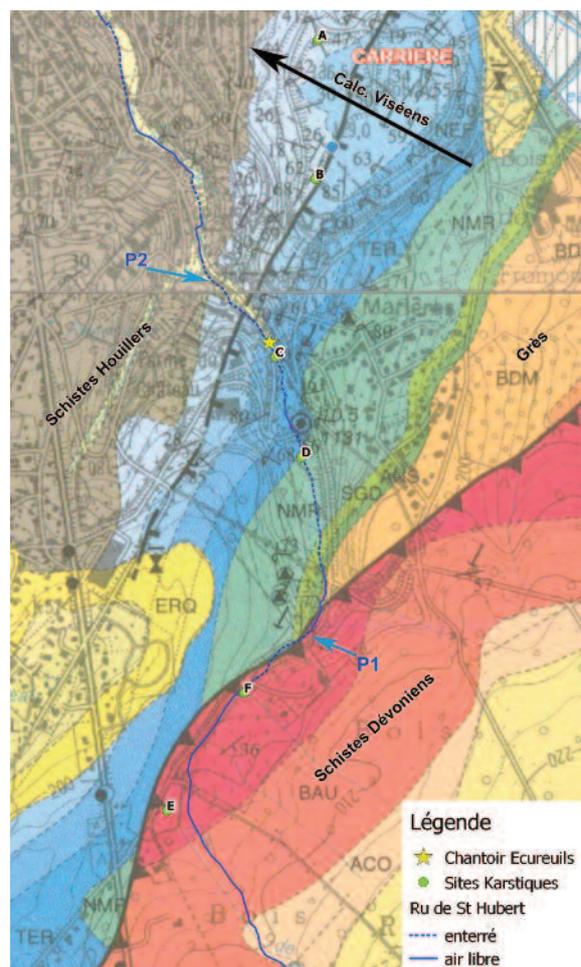
En plus du chantoir des Ecureuils (étoile sur la fig 2) les sites karstiques suivants ont été inventoriés:

- A Caverne de la Carrière Solvay
- B Porche karstique Sud de la carr.
- C Perte de la Chambre de Visite
- D Effondrement de l'Adeps
- E Perte du ru de la Bierlière
- F Source du ru de Loverval

Fig. 2. Report des phénomènes karstiques sur les cartes géologiques 467-8 & 523-4 (SPW). Le chantoir est représenté par l'étoile jaune.

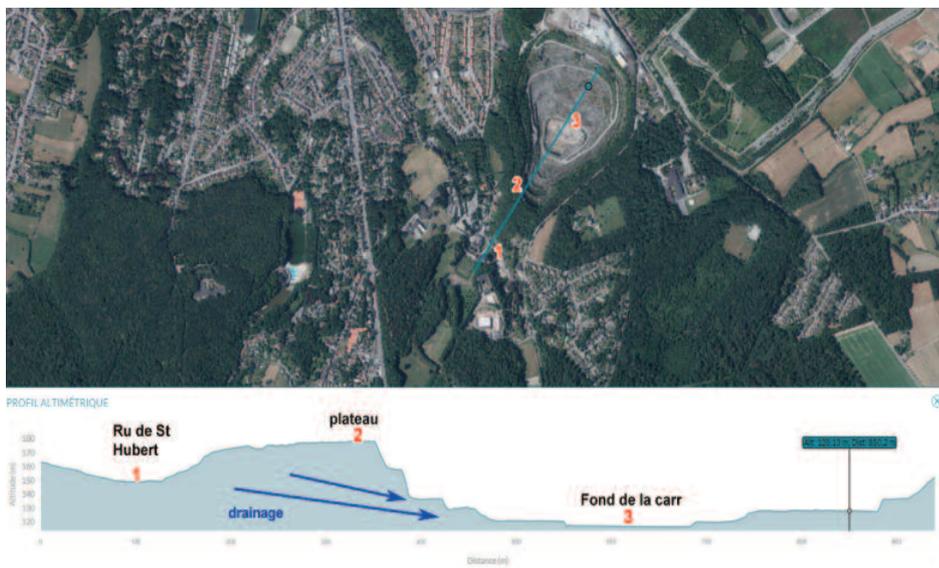
Ce dénoyage renforce l'énergie potentielle des pertes dans le lit du ru de Saint-Hubert (situé à 157 m d'altitude, soit approximativement 100 m au-dessus du niveau des eaux de la carrière !).

- Les couches géologiques sont orientées dans cette direction et les schistes vers l'aval bloquent tout écoulement vers le nord ;
- Le rabattement causé par les pompages provoque un fort gradient hydraulique et devrait attirer les eaux souterraines avoisinantes ;
- Vu sa grande proximité avec la carrière, la perte de Loverval est située dans le cône de dénoyage des pompes de la carrière.

Fig. 3. Photo aérienne et coupe illustrant la situation perchée du ru de Saint-Hubert par rapport au fond de l'ancienne carrière Solvay, favorisant un drainage en direction de ce grand cratère.

Enfin, le comité de suivi de l'assainissement de la carrière devrait être averti de ces phénomènes karstiques récents pour envisager de diminuer quelque peu l'intensité des pompages (tout en continuant à contenir la nappe affectée) afin de limiter le cône de rabattement et le dénoyage à l'origine de l'activation de la dynamique karstique.

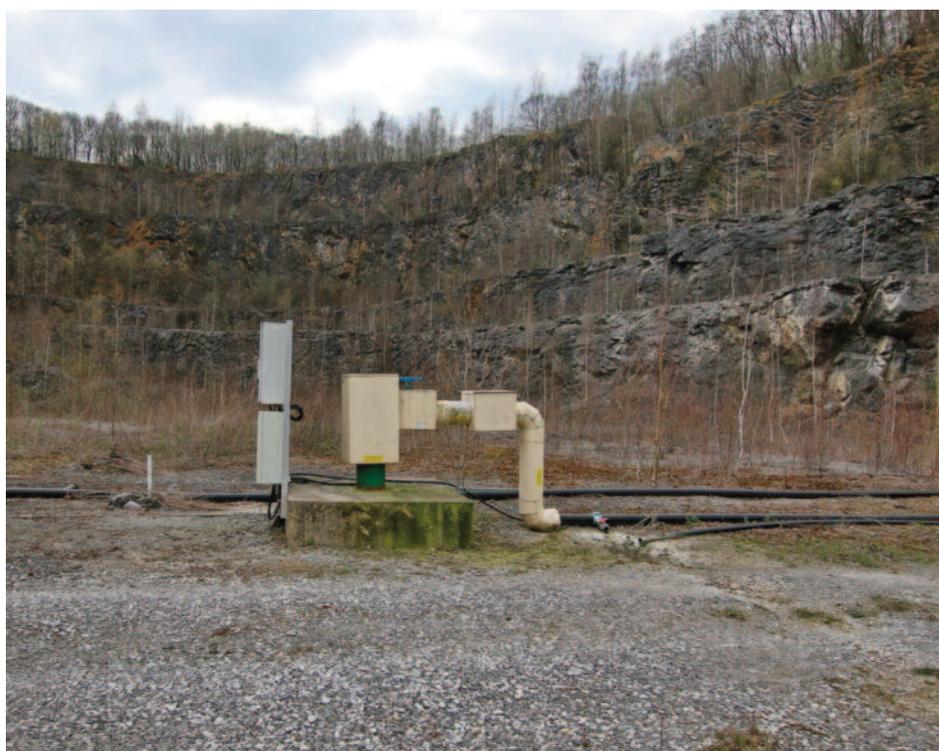
Cette absence d'eau s'explique par les pompages : trois puits équipés de pompes totalisent un débit total de 185 m³/h. Les données transmises par l'entreprise Solvay montrent qu'en régime de pompage, il y a plus de 50 m de calcaire dénoyé en-dessous du fond de la carrière.

Fig. 4. Le forage PR 3 dans le fond de l'ancienne carrière (altitude 110 m) est équipé de pompes puissantes pour contenir la nappe affectée par les chlorures.

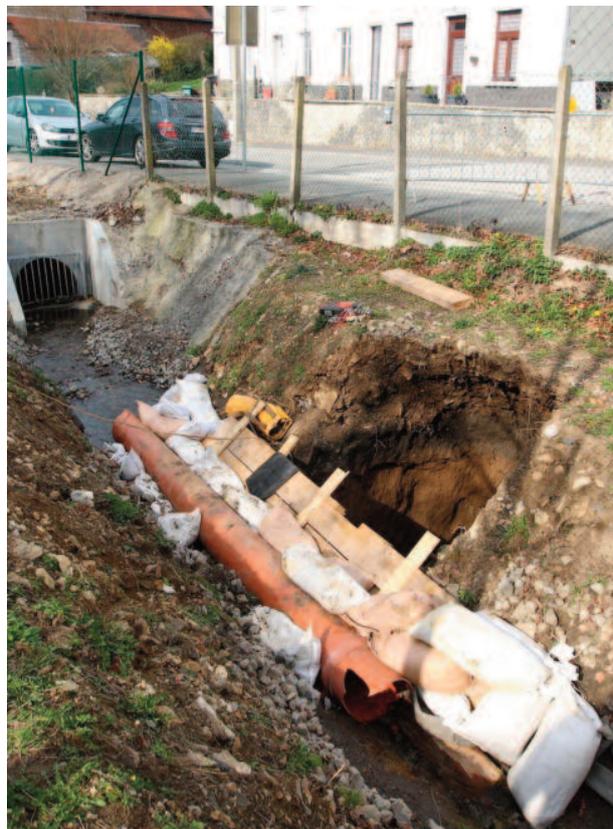
16/03/2019 : La commune a posé une conduite en PVC à hauteur du trou pour limiter l'infiltration des eaux et le soutirage. La perte continue pourtant à avaler près de 4 l/s.

Fig. 5. Aménagement placé en urgence par la commune de Gerpinnes le 16 mars 2019, pour limiter la perte et le soutirage.

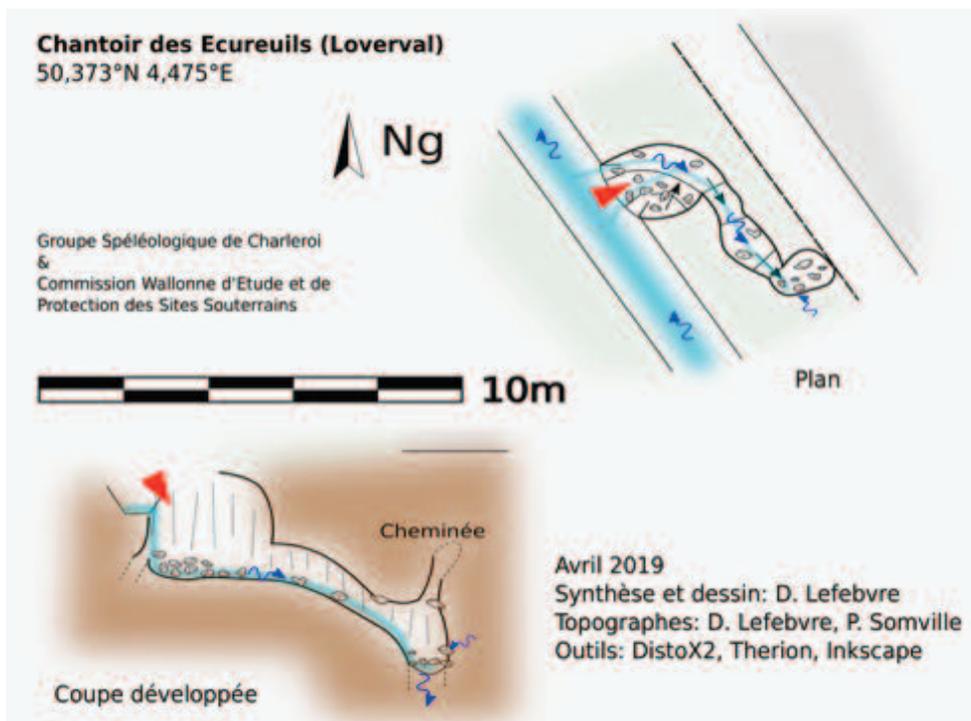
Fig. 6. La topographie (GSC) montre l'extension de la galerie, qui se prolonge jusqu'en bordure du trottoir. Au-dessus du point d'infiltration, la cheminée remontante doit être surveillée car elle pourrait «percer» en surface.

f/ Au-dessus de la petite salle terminale, une cheminée (2 m de haut, diamètre +/- 0,35 m) remonte vers la surface en prenant une orientation sud-est parallèle à la voirie ; elle représente un risque d'effondrement du trottoir.

g/ Pendant une période pluvieuse début mai, des cannelures se sont formées au plafond de la salle et des blocs sont tombés du plafond. Cela présage un nouvel effondrement entre la voirie et le ruisseau, principalement au-dessus de la salle terminale, mais probablement aussi au-dessus de la galerie subhorizontale.

- définir les sections perdantes du ru à l'aide d'une étude du débit.
- dégager le chantoir des Écureuils (ouverture à la pelle mécanique) sur une certaine longueur, pour mieux tenir compte de son extension lors des travaux de consolidation.

Éviter d'enterrer le cours d'eau car celui-ci échappe alors à un contrôle visuel aisé. Nous suggérons de privilégier la pose de « U » en béton dans la portion perdante entre la rue du château et la crèche. Cette structure en béton doit s'ancreur sur la roche en place. Le trou lui-même devrait être comblé par des têtes de roche de gros diamètre pour limiter le soutirage.

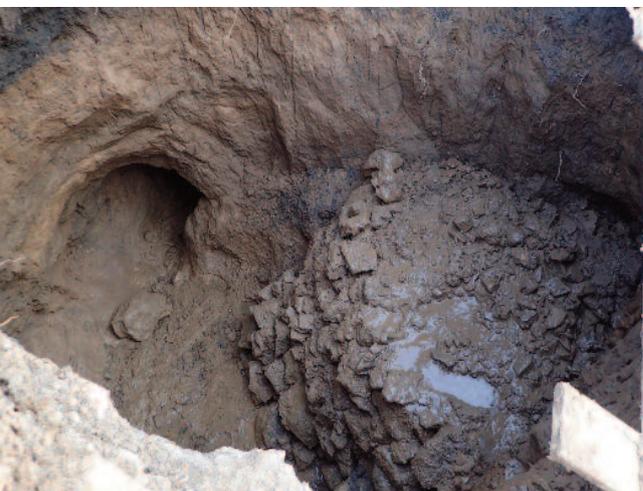
Fig. 7. 2 m sous le ru, le fond de la première salle se prolonge par une galerie orientée vers l'amont, parallèlement au ruisseau.

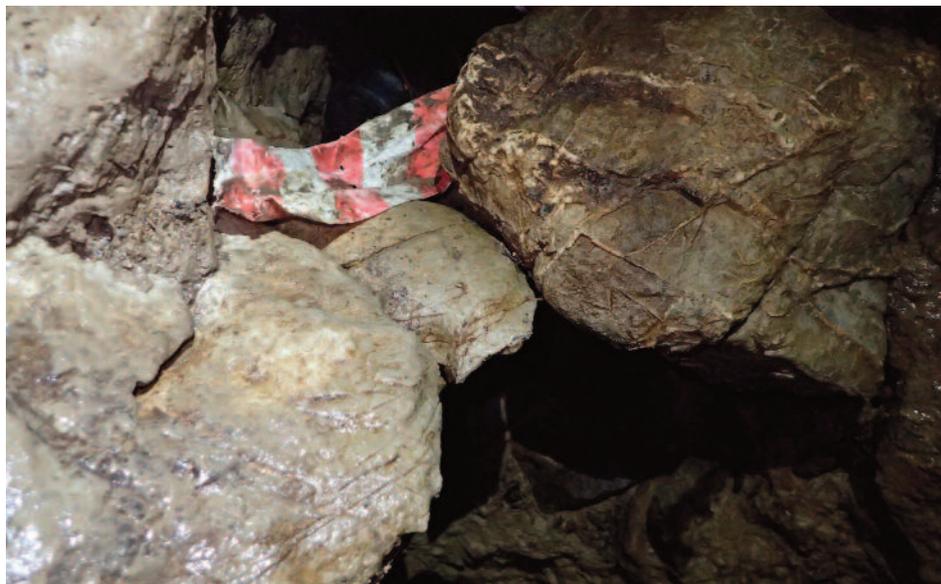
Les parois sont ici constituées de quelques blocs et de cailloux calcaires fortement corrodés, emprisonnés dans une gangue d'argile. La roche-mère n'a pas pu être atteinte ; pourtant, ce bouchon de sédiments peut encore laisser passer beaucoup d'eau en cas de pluie.

Fig 8. Blocs calcaires très corrodés dans la voûte du couloir prolongeant la première salle.
